Rapport eindinspectie atletiekaccommodatie

Rapportnummer	1116
Verloopdatum huidige inspectie	01-10-2026
Datum van inspectie	18-10-2023
Periode rapportage (loopt af op)

Naam accommodatie	Sportpark Centrum
Adres accommodatie	Burgemeester Boeremalaan 3 9934 EM Delfzijl
Gemeente	Delfzijl
Eigenaar accommodatie	Gemeente Delfzijl
Club(s)	AV Fivelstreek
Is de accommodatie geprivatiseerd?	Nee
Jaartal realisatie accommodatie	2000
Jaartal laatste renovatie	2020
Specificatie laatste renovatie	Volledige renovatie
Jaartal laatste (her)belijning	2020

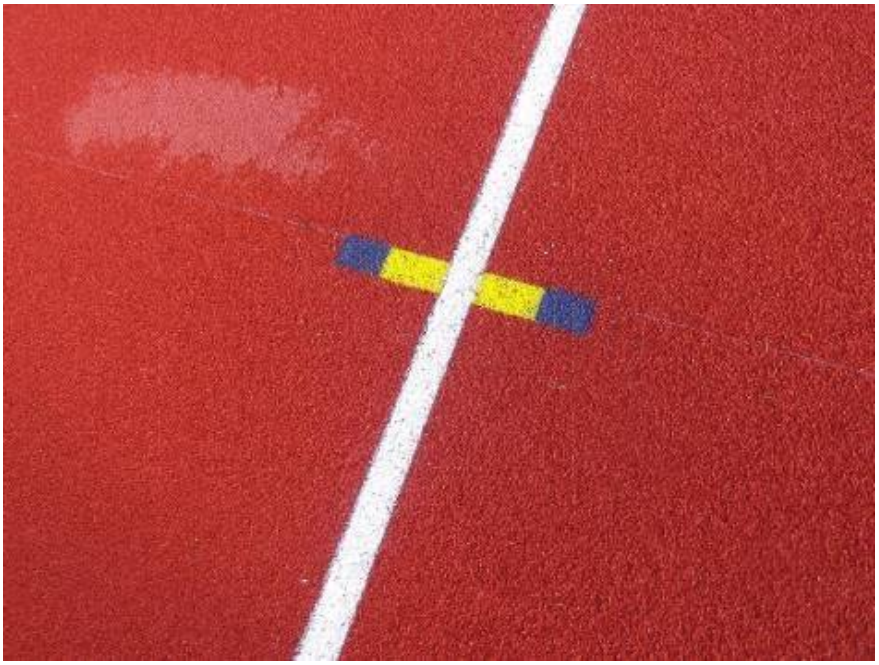
Foto 1.A.1

Toelichting/Advies	
Veiligheid	-
Wedstrijdgeschiktheid	-
Opmerkingen	1. Onderstaande punten dienen bij de volgende herbelijning te worden aangepast, maar zijn geen reden voor afkeur. 1.1 Op het 36m punt (zie foto 1.A.1) is het niet nodig dat de blauwe merktekens (behoudens aan de buitenzijden van baan 1 en baan 6) aangebracht worden. 1.2 Op diverse punten (zoals 50m-75m-150m-250m punten) zijn de witte markeringen van het "meters maken" van Athletics Champs op de maaitegels aangebracht (zie foto 1.A.2). Deze behoren op de rondbaan zelf te worden aangebracht. 1.3 Bij Athletics Champs ontbreekt bij de 60 m startlijn de tekst "60" (zie foto 1.A.3). 1.4 In baan 2 bij de startlijn van de 200 m en de Zweedse estafette is de blauwe startlijn niet correct over de zwarte haak aangebracht (zie foto 1.A.4). Voor de juiste configuratie zie het belijningsplan onder hoofdstuk "Explicitie combinatietekens" (zie fig. 1.A.5).
